# החזרת עטרה ליושנה

בשנת 2015, החליטה רשות הטבע והגנים לחזק את המבנים הבריטיים בגן הלאומי תל אפק למניעת קריסתם ולצורך השמשתם. המבנים המנדטוריים "בית המפקד" ובתי החיילים שימשו את החיילים ששוכנו במחנה המרכזי לצורך הגנה על המפעל להולכת המים לירושלים, שנבנה באותם ימים. עבודות החיזוק והשימור נעשו לאחר סקר הנדסי ובוצעו בשיטת "דריכת מבנים". על הפתרון שנבחר ויושם ועל שיטת הביצוע, בכתבה הבאה

מהנדסת אורית רוב\*

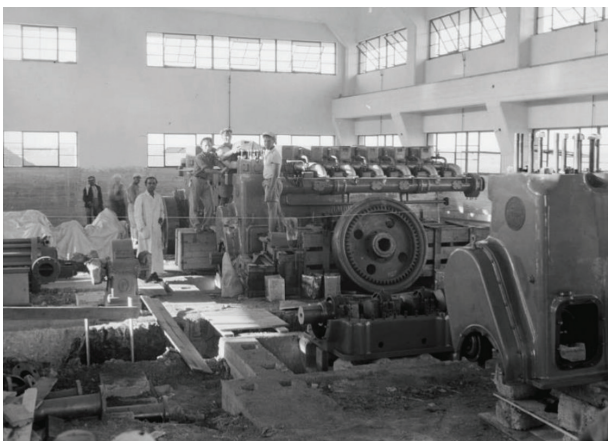
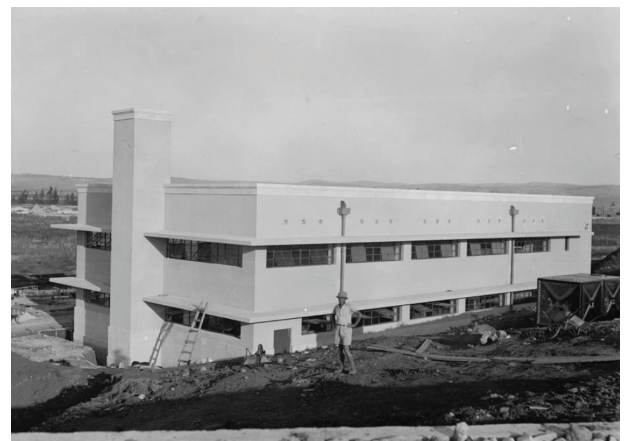
אחד הקשיים היה בפענוח אופי הסדקים. הבדיקה בוצעה הן בקירות החיצוניים והפנימיים והן בתקרה. קירות המבנים היו סדוקים בצורה ניכרת ואף נתגלו סדקים בתקרות. אופי הסדקים היה מאד לא רגולרי - הסדקים נראו בכיוונים רבים, לעיתים ב-45 מעלות, לעיתים אופקיים ואנכיים, עד כדי היפרדות של הקיר מהתקרה, ולעיתים אף חלקי קיר יצאו ממשורם.

רוב הסדקים נוצרו ככל הנראה עקב ביסוס רדוד מאד בקרקע הבעייתית הקיימת באזור.

מהסקר ההנדסי התברר שהמבנים נבנו (כמו מבנים מנדטוריים רבים אחרים) על ביסוס רדוד, אולם, כפי הנראה לא בוצעה "החלפת קרקע" תחת היסודות, כמקובל על קרקעות מסוג זה.

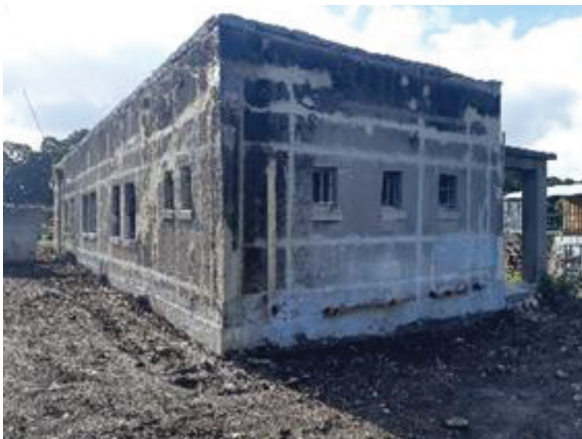
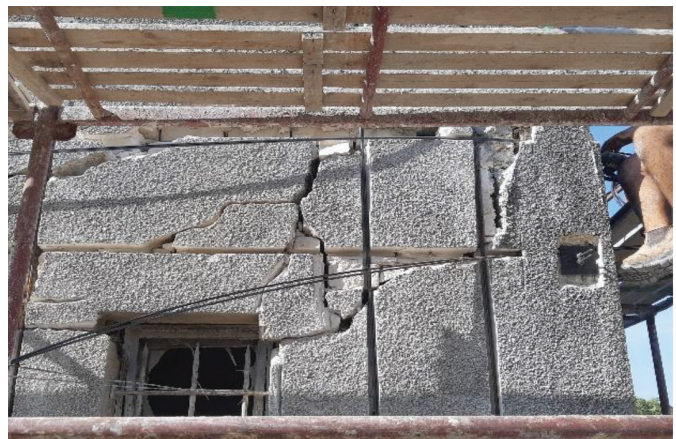
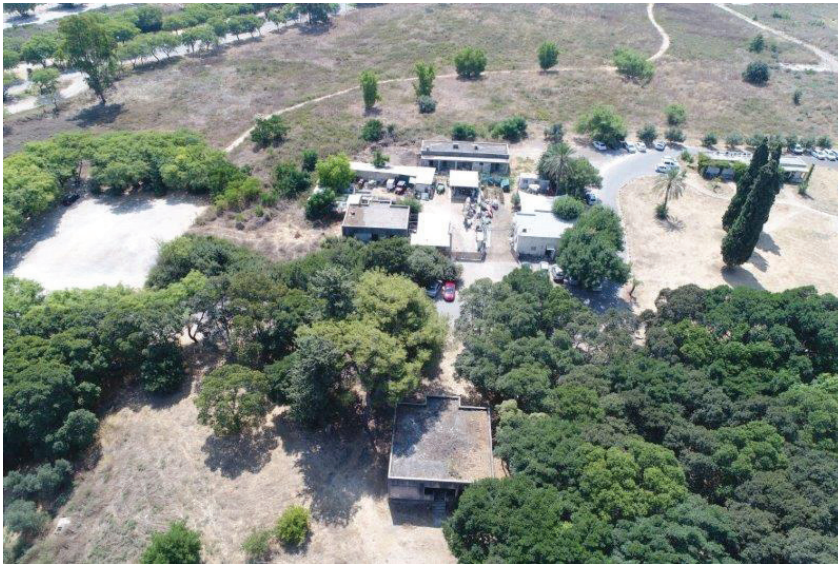
כדי שהמבנה אכן יעבוד כ"קופסת בטון" הקירות החיצוניים נקשרו לתקרה. בחלק מהמבנים הוחלט על הסרת התקרה הקיימת (תקרת צלעות שבמקרים רבים, ברזל הזיון והצלעות שלה התפוררו) בצורה

זהירה, ויציקת תקרת בטון חדשה בעובי שלא יעלה על 15 ס"מ, עם ברזל זיון הקושר את החלק העליון של הקירות אל התקרה.
